認證編號 CPF5219925A008

## 車輛資料 Vehicle Information

| 廠牌 Make | VOLVO |
| 車型 Model | V60 |

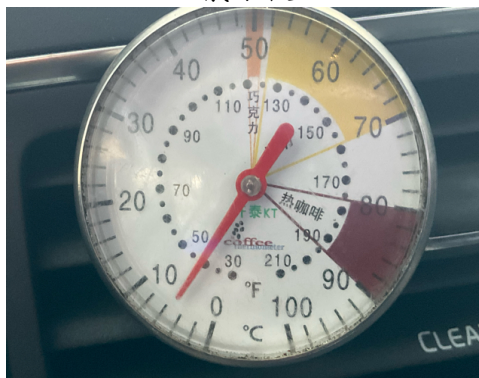
空調溫度

| 5. 前空調風速開關各段風速 | 正常 | 6. 前空調冷氣作動中央出風口溫度 | 5°C |
