認證編號 CPF5219925A009

## 車輛資料 Vehicle Information

## 車輛認證總結報告 Vehicle Inspection Findings

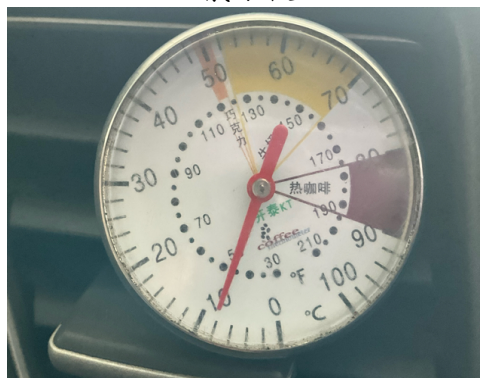
空調溫度

| 5. 前空調風速開關各段風速 | 正常 | 6. 前空調冷氣作動中央出風口溫度 | 9°C |
