認證編號 CPF5219925A019

| 廠牌 Make | HYUNDAI |
| 車型 Model | ELANTRA |

## 車輛認證總結報告 Vehicle Inspection Findings

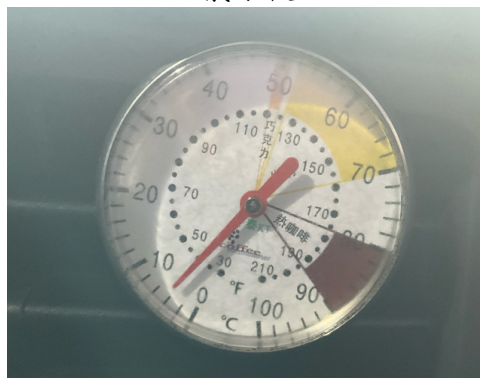
空調溫度

| 5. 前空調風速開關各段風速 | 正常 | 6. 前空調冷氣作動中央出風口溫度 | 5°C |
