認證編號 CPF5219925A041

## 車輛資料 Vehicle Information

## 車輛認證總結報告 Vehicle Inspection Findings

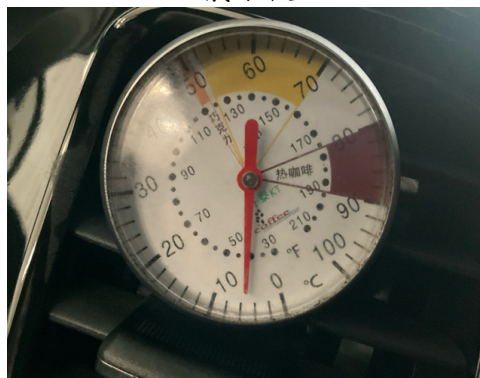
空調溫度

| 5. 前空調風速開關各段風速 | 正常 | 6. 前空調冷氣作動中央出風口溫度 | 5°C |
