認證編號 CPF5219925A042

## 車輛資料 Vehicle Information

## 車輛認證總結報告 Vehicle Inspection Findings

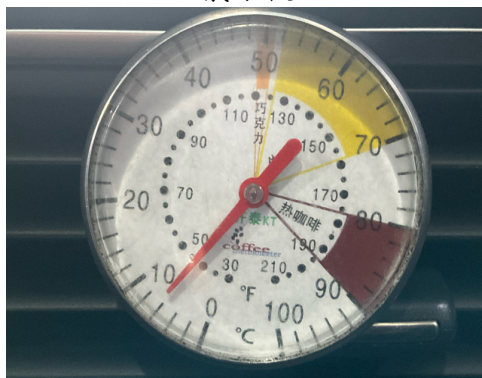
空調溫度

| 5. 前空調風速開關各段風速 | 正常 | 6. 前空調冷氣作動中央出風口溫度 | 7°C |
