認證編號 CPF5219925A044

## 車輛資料 Vehicle Information

## 車輛認證總結報告 Vehicle Inspection Findings

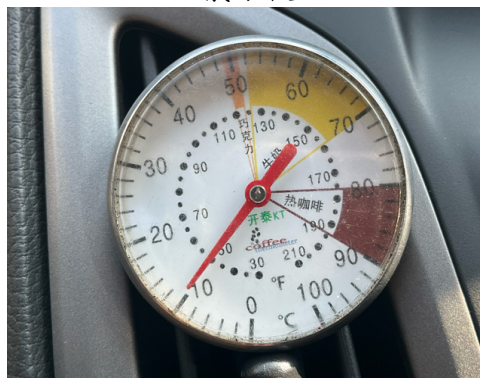
空調溫度

| 5. 前空調風速開關各段風速 | 正常 | 6. 前空調冷氣作動中央出風口溫度 | 10°C |
