認證編號 CPF5219925A045

## 車輛資料 Vehicle Information

## 車輛認證總結報告 Vehicle Inspection Findings

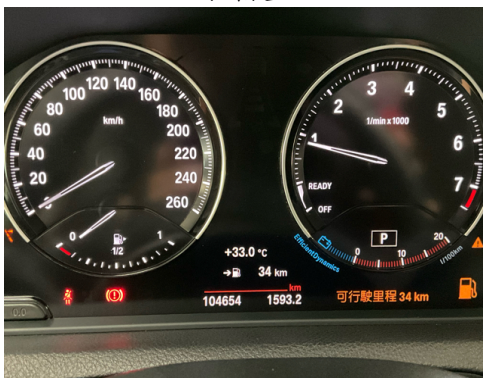
| 現況實車里程 Mileage<br>(僅揭露，不具保證效力) | 104,654 |

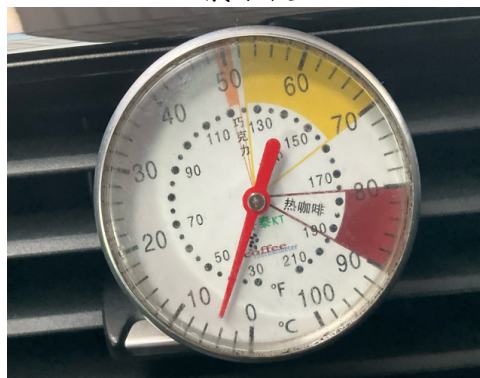
空調溫度

| 5. 前空調風速開關各段風速 | 正常 | 6. 前空調冷氣作動中央出風口溫度 | 5°C |
