認證編號 CPF5219925A056

## 車輛資料 Vehicle Information

## 車輛認證總結報告 Vehicle Inspection Findings

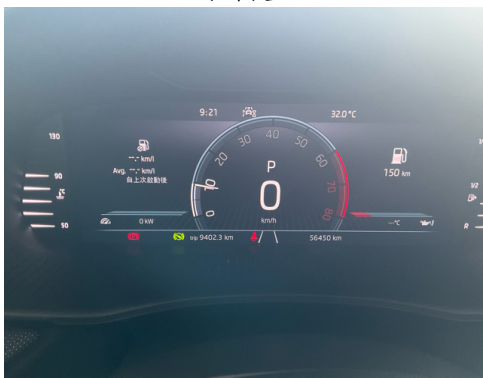
| 現況實車里程 Mileage<br>(僅揭露，不具保證效力) | 56,450 |

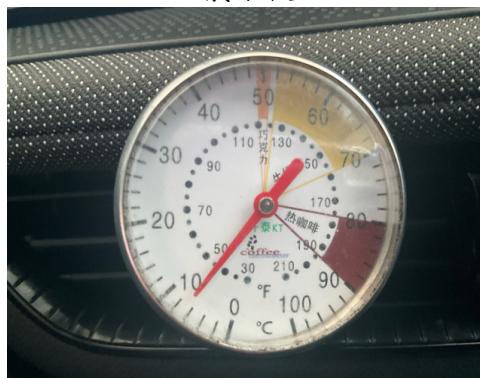
空調溫度

| 5. 前空調風速開關各段風速 | 正常 | 6. 前空調冷氣作動中央出風口溫度 | 7°C |
