# 車輛查定報告

## 車輛認證總結報告 Vehicle Inspection Findings

廠牌：TOYOTA  
排檔型式：自排  
儀表里程數：84,402

車型：SIENTA  
引擎號碼：\*\*\*X4661\*\*  
車身號碼：NSP170~100\*\*\*\*

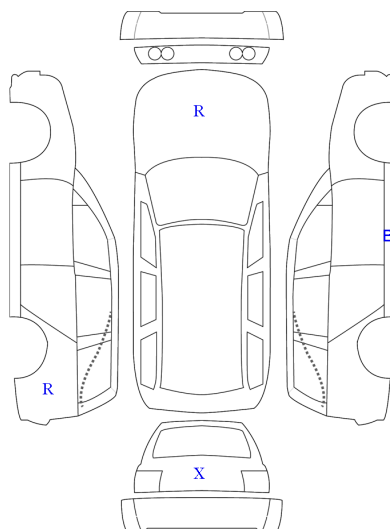
車體外觀圖

右側有鈑修痕。  
左後方有鈑修痕。  
正前方有鈑修痕。  
正後方有鈑修痕。

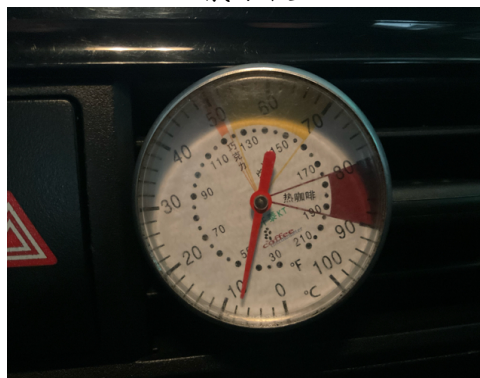
空調溫度

| 5. 前空調風速開關各段風速 | 正常 | 6. 前空調冷氣作動中央出風口溫度 | 7°C |
