認證編號 CPF5219925A061

## 車輛資料 Vehicle Information

## 車輛認證總結報告 Vehicle Inspection Findings

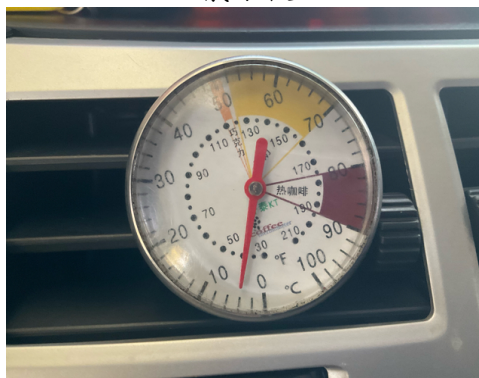
空調溫度

| 5. 前空調風速開關各段風速 | 正常 | 6. 前空調冷氣作動中央出風口溫度 | 5°C |
