認證編號 CPF5219925A062

## 車輛資料 Vehicle Information

| 車型 Model | MINI COUNTRYMAN |

## 車輛認證總結報告 Vehicle Inspection Findings

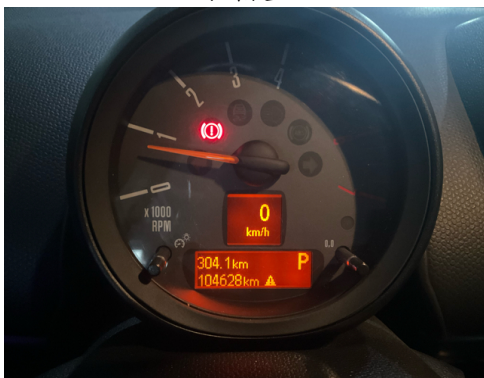
| 現況實車里程 Mileage<br>(僅揭露，不具保證效力) | 104,628 |

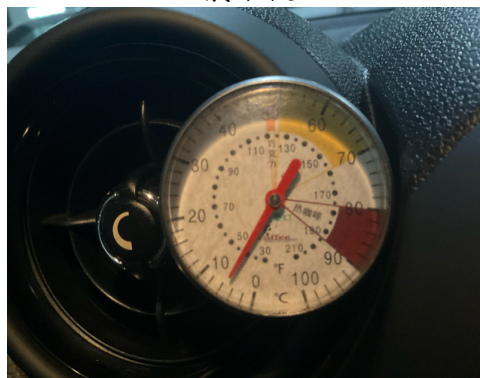
空調溫度

| 5. 前空調風速開關各段風速 | 正常 | 6. 前空調冷氣作動中央出風口溫度 | 5°C |
