# YES 車輛查定報告

## 車輛認證總結報告 Vehicle Inspection Findings

廠牌：HONDA  
排檔型式：手自排  
儀表里程數：228,280

車型：CIVIC  
引擎號碼：\*\*\*A129321\*\*  
車身號碼：RKTFD16707F00\*\*\*\*

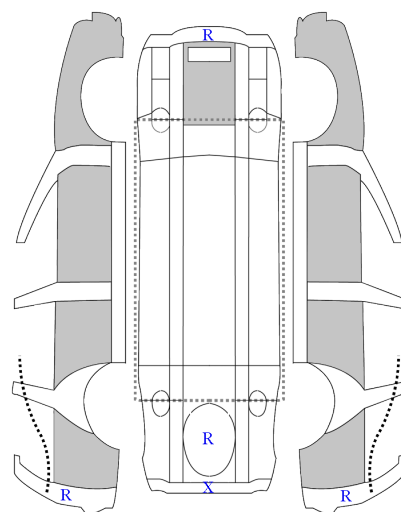
車骨結構圖

無任何異常之痕跡。  
無任何異常之痕跡。  
無任何泡水之痕跡。  
異常
