# YES 車輛查定報告

## 車輛認證總結報告 Vehicle Inspection Findings

廠牌：FORD  
排檔型式：自手排  
儀表里程數：62,212

車型：ECOSPORT  
引擎號碼：無引擎號碼  
車身號碼：MAJBXXMRKBDK7\*\*\*\*

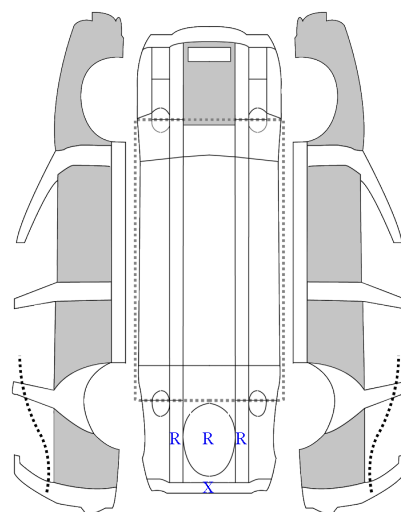
車骨結構圖

無此檢查項目  
無任何異常之痕跡。  
無任何泡水之痕跡。  
異常

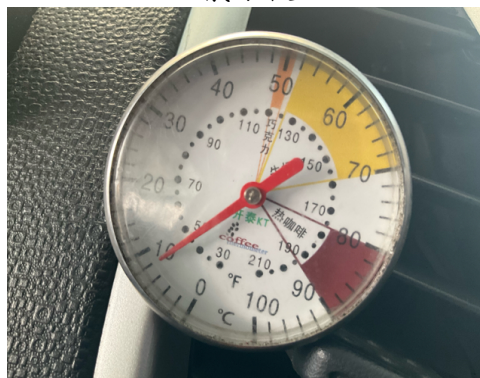
空調溫度

| 5. 前空調風速開關各段風速 | 正常 | 6. 前空調冷氣作動中央出風口溫度 | 7°C |
