認證編號 CPF5219925A071

## 車輛資料 Vehicle Information

## 車輛認證總結報告 Vehicle Inspection Findings

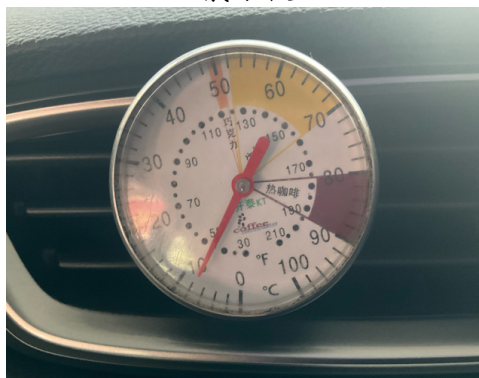
空調溫度

| 5. 前空調風速開關各段風速 | 正常 | 6. 前空調冷氣作動中央出風口溫度 | 7°C |
