認證編號 CPF5219925A075

## 車輛資料 Vehicle Information

## 車輛認證總結報告 Vehicle Inspection Findings

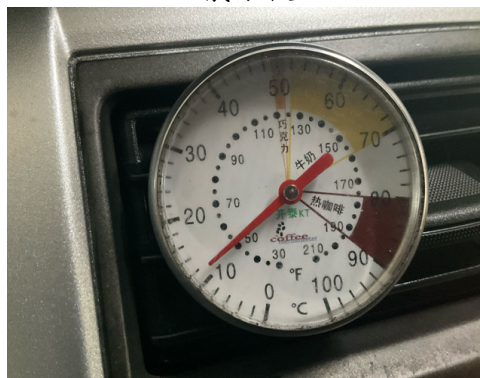
空調溫度

| 5. 前空調風速開關各段風速 | 正常 | 6. 前空調冷氣作動中央出風口溫度 | 12°C |
