認證編號 CPF5219925A079

## 車輛資料 Vehicle Information

| 廠牌 Make | BENZ |
| 車型 Model | GLC-CLASS |

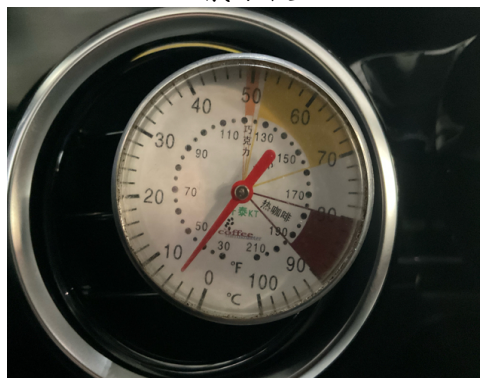
空調溫度

| 5. 前空調風速開關各段風速 | 正常 | 6. 前空調冷氣作動中央出風口溫度 | 7°C |
