認證編號 CPF5219925A080

## 車輛資料 Vehicle Information

## 車輛認證總結報告 Vehicle Inspection Findings

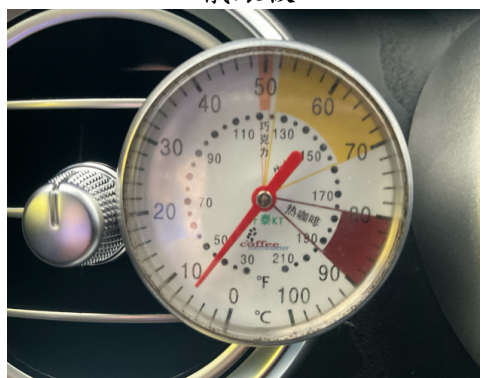
空調溫度

| 5. 前空調風速開關各段風速 | 正常 | 6. 前空調冷氣作動中央出風口溫度 | 7°C |
