# YES 車輛查定報告

## 車輛認證總結報告 Vehicle Inspection Findings

廠牌：TOYOTA  
排檔型式：手自排  
儀表里程數：72,591

車型：ALTIS  
引擎號碼：\*\*\*Y9748\*\*  
車身號碼：RKLBU3BE5P007\*\*\*\*

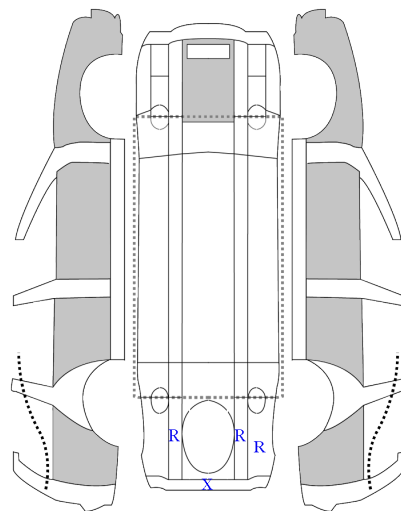
車骨結構圖

無任何異常之痕跡。  
無任何異常之痕跡。  
無任何泡水之痕跡。  
異常
