認證編號 CPF5219925A089

## 車輛資料 Vehicle Information

## 車輛認證總結報告 Vehicle Inspection Findings

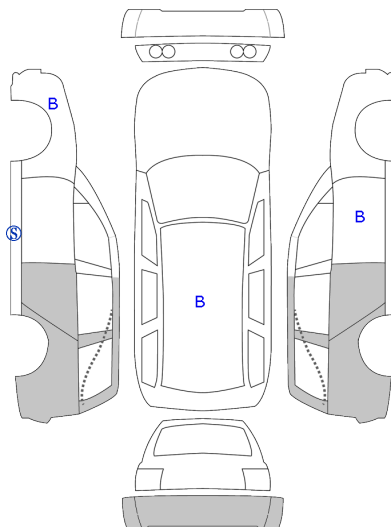
車體外觀圖

⑤ 鈑件鏽蝕、斑剝或鏽穿

B 受損面積約一個拳頭(含)以上

R 鈑件校正痕跡

X 更換

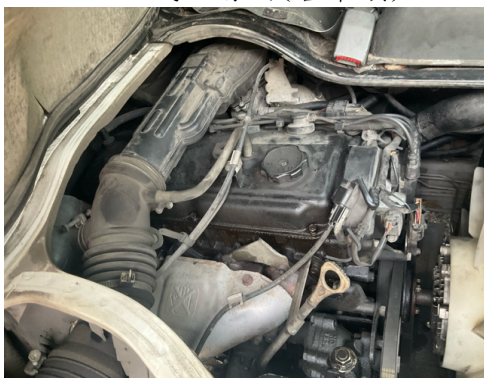
引擎室

| 5. 外觀有無漏油/水跡象 | 異常 | 6. 運轉時有無抖動或異常聲響 | 正常 |

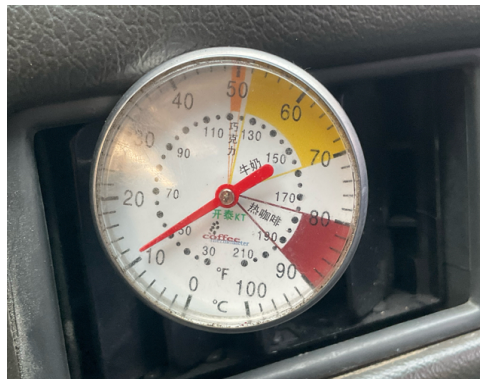
空調溫度

| 1. 檢查室外氣溫 | 36°C | 2. 後空調冷氣作動中央出風口溫度 | 無此項目 |
| 5. 前空調風速開關各段風速 | 正常 | 6. 前空調冷氣作動中央出風口溫度 | 11°C |
