認證編號 CPF5219925A091

## 車輛資料 Vehicle Information

## 車輛認證總結報告 Vehicle Inspection Findings

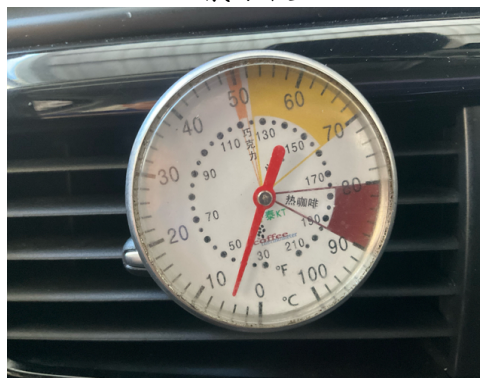
空調溫度

| 5. 前空調風速開關各段風速 | 正常 | 6. 前空調冷氣作動中央出風口溫度 | 5°C |
