認證編號 CPF5219925A092

## 車輛資料 Vehicle Information

## 車輛認證總結報告 Vehicle Inspection Findings

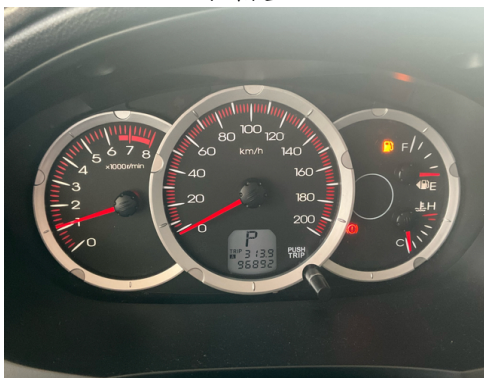
| 現況實車里程 Mileage<br>(僅揭露，不具保證效力) | 96,892 |

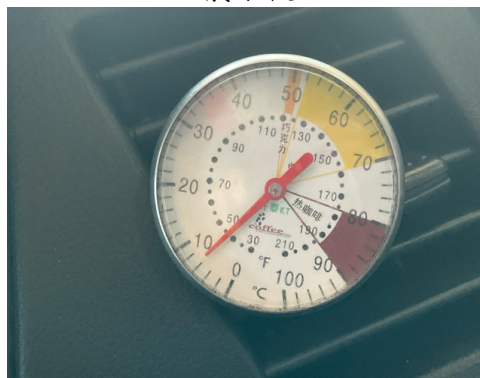
空調溫度

| 1. 檢查室外氣溫 | 32°C | 2. 後空調冷氣作動中央出風口溫度 | 15°C |
| 5. 前空調風速開關各段風速 | 正常 | 6. 前空調冷氣作動中央出風口溫度 | 8°C |
