認證編號 CPF5219925A098

## 車輛資料 Vehicle Information

## 車輛認證總結報告 Vehicle Inspection Findings

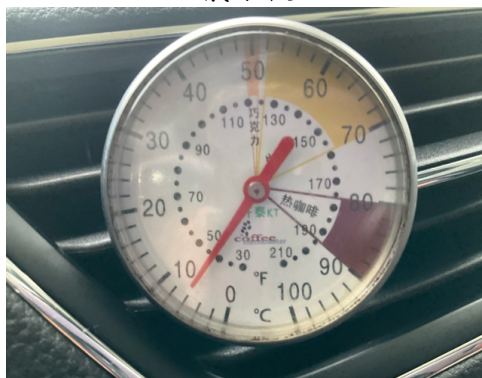
空調溫度

| 5. 前空調風速開關各段風速 | 正常 | 6. 前空調冷氣作動中央出風口溫度 | 7°C |
