認證編號 CPF5219925A099

## 車輛資料 Vehicle Information

## 車輛認證總結報告 Vehicle Inspection Findings

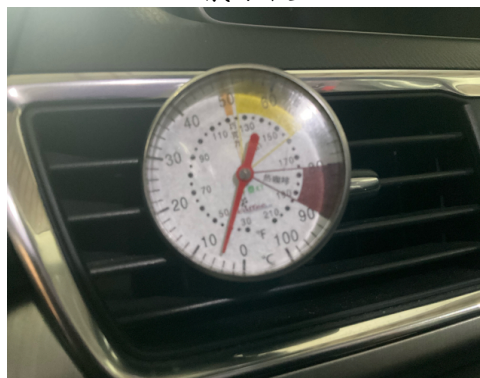
空調溫度

| 5. 前空調風速開關各段風速 | 正常 | 6. 前空調冷氣作動中央出風口溫度 | 5°C |
