認證編號 CPF5219925A100

## 車輛資料 Vehicle Information

## 車輛認證總結報告 Vehicle Inspection Findings

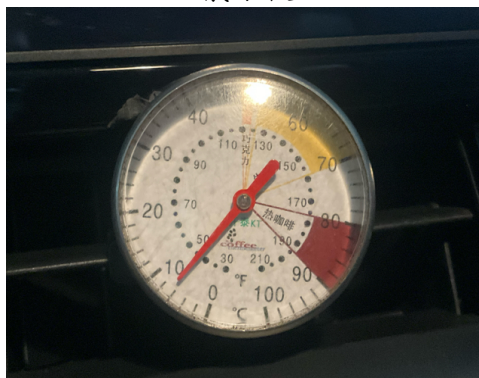
空調溫度

| 5. 前空調風速開關各段風速 | 正常 | 6. 前空調冷氣作動中央出風口溫度 | 7°C |
