認證編號 CPF5219925A102

## 車輛資料 Vehicle Information

## 車輛認證總結報告 Vehicle Inspection Findings

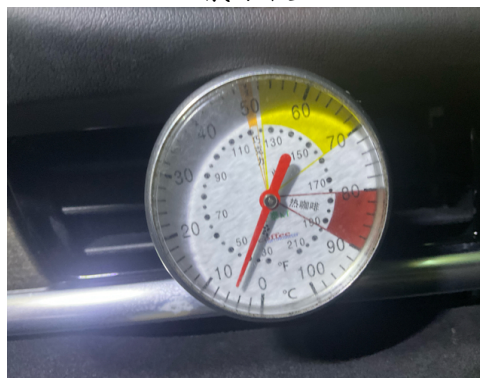
空調溫度

| 5. 前空調風速開關各段風速 | 正常 | 6. 前空調冷氣作動中央出風口溫度 | 5°C |
