認證編號 CPF5219925A103

## 車輛資料 Vehicle Information

## 車輛認證總結報告 Vehicle Inspection Findings

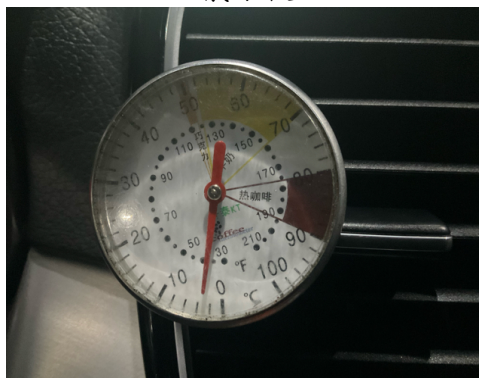
空調溫度

| 5. 前空調風速開關各段風速 | 正常 | 6. 前空調冷氣作動中央出風口溫度 | 4°C |
