認證編號 CPF5219925A106

## 車輛資料 Vehicle Information

## 車輛認證總結報告 Vehicle Inspection Findings

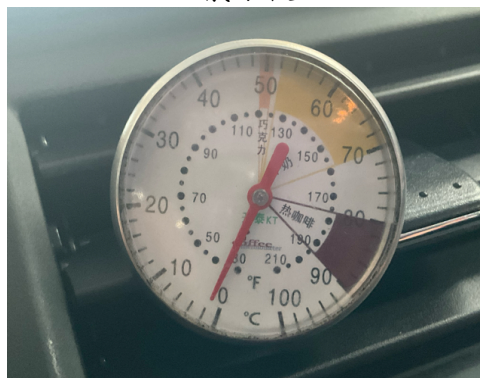
空調溫度

| 5. 前空調風速開關各段風速 | 正常 | 6. 前空調冷氣作動中央出風口溫度 | 2°C |
