認證編號 CPF5219925A113

## 車輛資料 Vehicle Information

## 車輛認證總結報告 Vehicle Inspection Findings

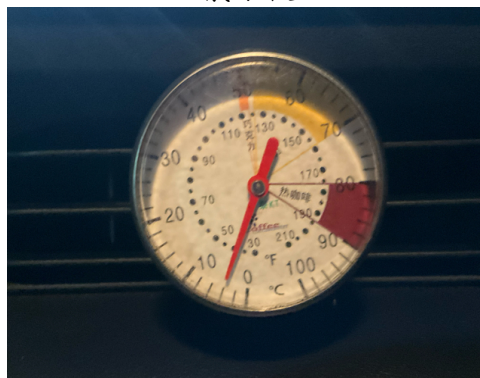
空調溫度

| 5. 前空調風速開關各段風速 | 正常 | 6. 前空調冷氣作動中央出風口溫度 | 5°C |
