認證編號 CPF5219925A114

## 車輛資料 Vehicle Information

## 車輛認證總結報告 Vehicle Inspection Findings

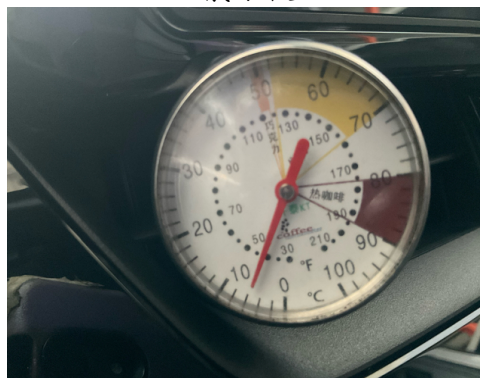
空調溫度

| 5. 前空調風速開關各段風速 | 正常 | 6. 前空調冷氣作動中央出風口溫度 | 7°C |
