認證編號 CPF5219925A120

## 車輛資料 Vehicle Information

## 車輛認證總結報告 Vehicle Inspection Findings

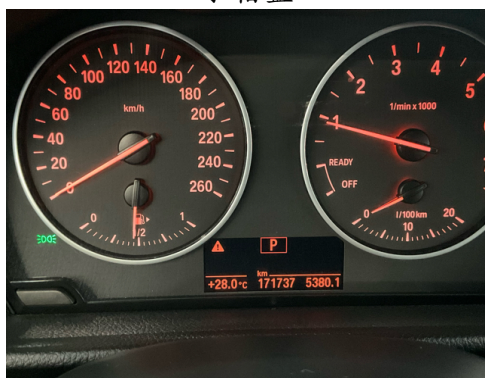
| 現況實車里程 Mileage<br>(僅揭露，不具保證效力) | 171,737 |

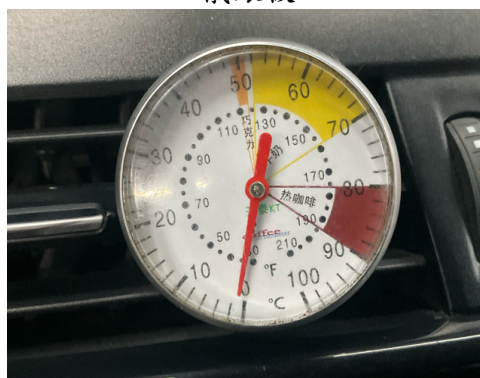
空調溫度

| 5. 前空調風速開關各段風速 | 正常 | 6. 前空調冷氣作動中央出風口溫度 | 1°C |
