認證編號 CPF5219925A121

## 車輛資料 Vehicle Information

## 車輛認證總結報告 Vehicle Inspection Findings

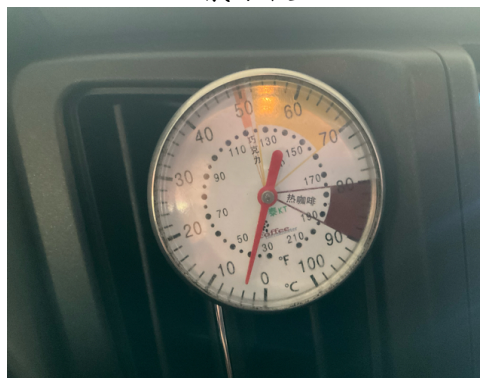
空調溫度

| 5. 前空調風速開關各段風速 | 正常 | 6. 前空調冷氣作動中央出風口溫度 | 5°C |
