認證編號 CPF5219925A123

## 車輛資料 Vehicle Information

## 車輛認證總結報告 Vehicle Inspection Findings

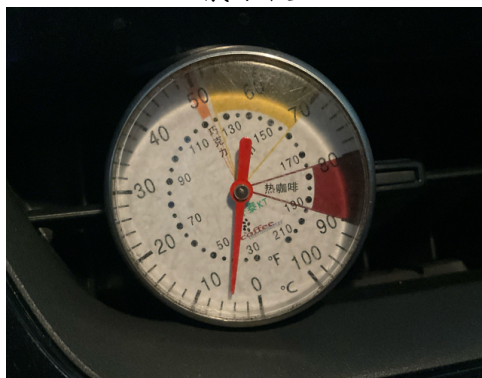
空調溫度

| 5. 前空調風速開關各段風速 | 正常 | 6. 前空調冷氣作動中央出風口溫度 | 5°C |
