認證編號 CPF5219925A127

## 車輛資料 Vehicle Information

## 車輛認證總結報告 Vehicle Inspection Findings

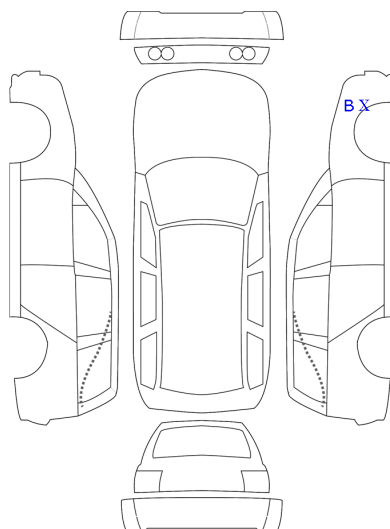
車體外觀圖

④ 鈑件鏽蝕、斑剝或鏽穿

B 受損面積約一個拳頭(含)以上

R 鈑件校正痕跡

X 更換

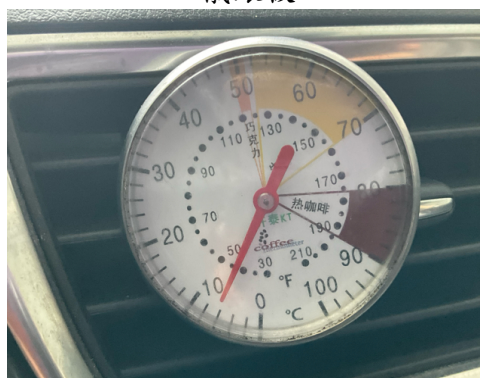
空調溫度

| 5. 前空調風速開關各段風速 | 正常 | 6. 前空調冷氣作動中央出風口溫度 | 7°C |
