認證編號 CPF5219925A131

## 車輛資料 Vehicle Information

## 車輛認證總結報告 Vehicle Inspection Findings

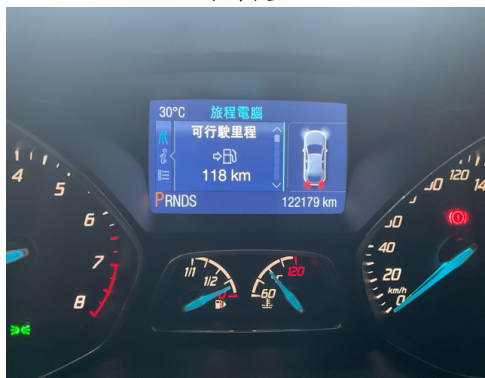
| 現況實車里程 Mileage<br>(僅揭露，不具保證效力) | 122,179 |

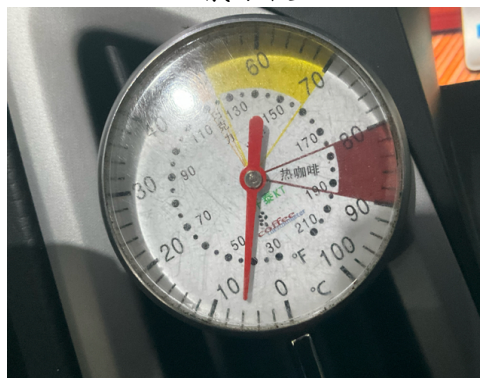
空調溫度

| 5. 前空調風速開關各段風速 | 正常 | 6. 前空調冷氣作動中央出風口溫度 | 5°C |
