## 車輛認證總結報告 Vehicle Inspection Findings

認證編號 CPF5219925A135

| 廠牌 Make | HONDA |
| 車型 Model | CR-V |

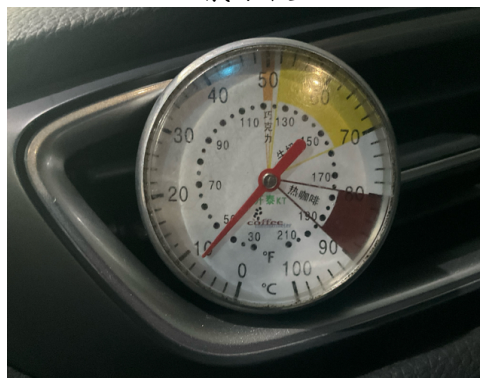
空調溫度

| 5. 前空調風速開關各段風速 | 正常 | 6. 前空調冷氣作動中央出風口溫度 | 7°C |
