認證編號 CPF5219925A142

## 車輛資料 Vehicle Information

## 車輛認證總結報告 Vehicle Inspection Findings

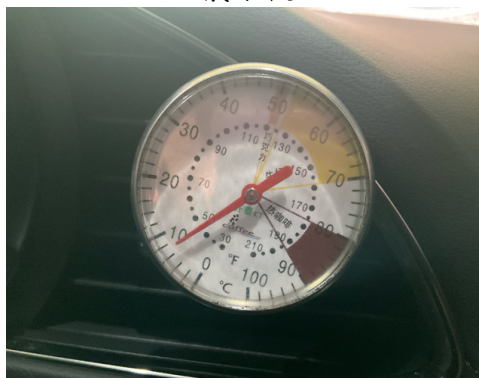
空調溫度

| 5. 前空調風速開關各段風速 | 正常 | 6. 前空調冷氣作動中央出風口溫度 | 7°C |
