認證編號 CPF5219925A149

## 車輛資料 Vehicle Information

## 車輛認證總結報告 Vehicle Inspection Findings

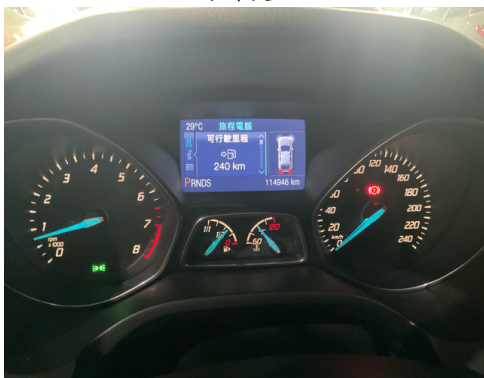
| 現況實車里程 Mileage<br>(僅揭露，不具保證效力) | 114,946 |

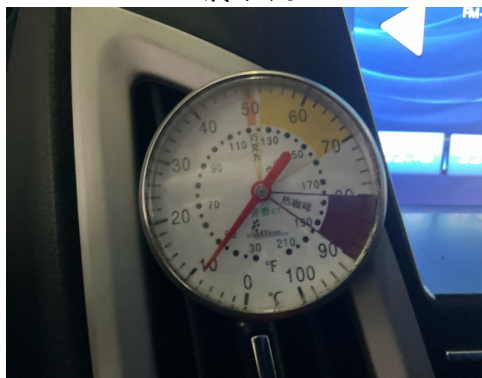
空調溫度

| 5. 前空調風速開關各段風速 | 正常 | 6. 前空調冷氣作動中央出風口溫度 | 10°C |
