# YES 車輛認證書

認證編號 CPF5219925B001

| 廠牌 Make | HONDA |
| 車型 Model | FIT |

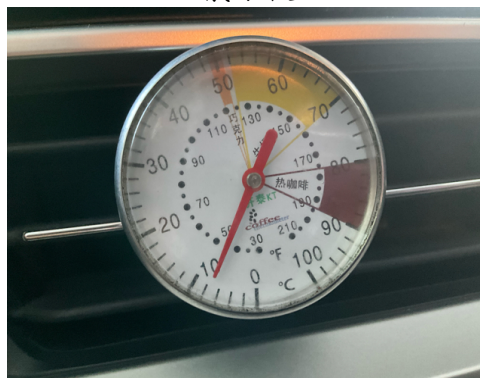
空調溫度

| 5. 前空調風速開關各段風速 | 正常 | 6. 前空調冷氣作動中央出風口溫度 | 7°C |
