# YES 車輛認證書

認證編號 CPF5219925B003

| 車型 Model | GRAND LANCER |
| 年份 Year | 2018/05 |

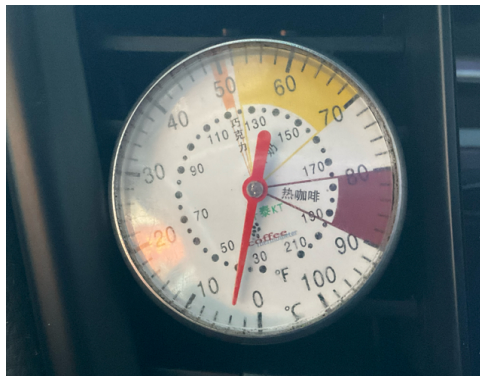
空調溫度

| 5. 前空調風速開關各段風速 | 正常 | 6. 前空調冷氣作動中央出風口溫度 | 5°C |
