認證編號 CPF5219925B019

## 車輛資料 Vehicle Information

## 車輛認證總結報告 Vehicle Inspection Findings

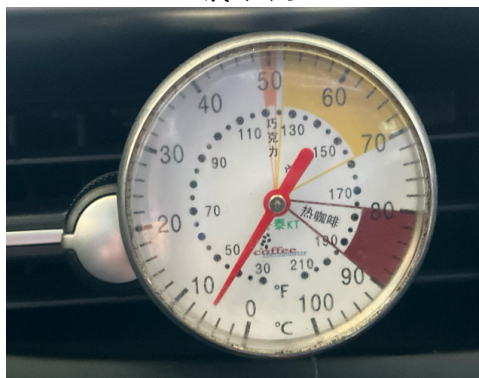
空調溫度

| 5. 前空調風速開關各段風速 | 正常 | 6. 前空調冷氣作動中央出風口溫度 | 5°C |
