# YES 車輛認證書

認證編號 CPF5219925B020

| 廠牌 Make | MAZDA |
| 車型 Model | MAZDA3 |

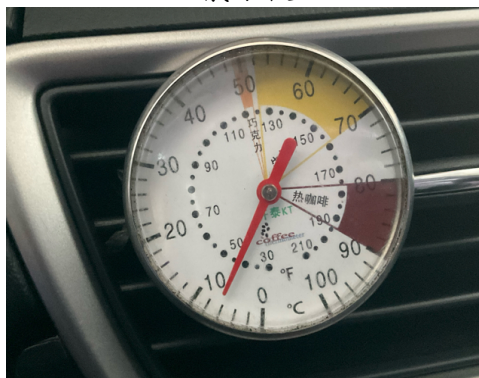
空調溫度

| 5. 前空調風速開關各段風速 | 正常 | 6. 前空調冷氣作動中央出風口溫度 | 7°C |
