認證編號 CPF5219925B023

## 車輛資料 Vehicle Information

## 車輛認證總結報告 Vehicle Inspection Findings

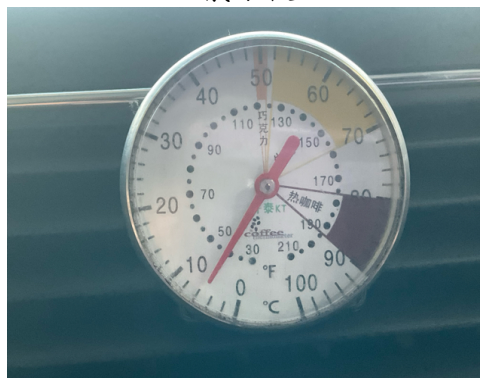
空調溫度

| 5. 前空調風速開關各段風速 | 正常 | 6. 前空調冷氣作動中央出風口溫度 | 5°C |
