認證編號 CPF5219925B025

## 車輛資料 Vehicle Information

## 車輛認證總結報告 Vehicle Inspection Findings

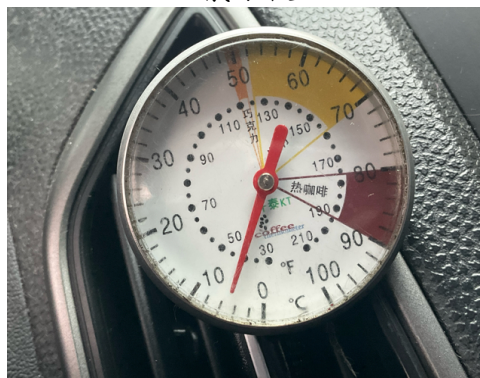
空調溫度

| 5. 前空調風速開關各段風速 | 正常 | 6. 前空調冷氣作動中央出風口溫度 | 5°C |
