認證編號 CPF5219925B029

車輛資料 Vehicle Information

車輛認證總結報告 Vehicle Inspection Findings

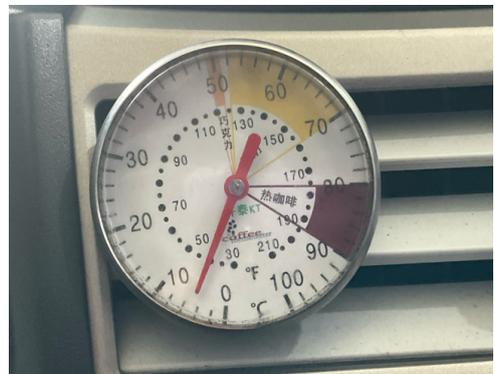
空調溫度

1. 檢查室外氣溫	32°C	2. 後空調冷氣作動中央出風口溫度	無此項目
3. 冷凝器散熱風扇有無運轉異常	正常	4. 前空調冷氣A/C開關燈號	正常
5. 前空調風速開關各段風速	正常	6. 前空調冷氣作動中央出風口溫度	5°C
7. 後空調冷氣A/C開關燈號	無此項目	8. 後空調風速開關各段風速	無此項目
