# YES 車輛認證書

認證編號 CPF5219925B038

| 廠牌 Make | TOYOTA |
| 車型 Model | VIOS |

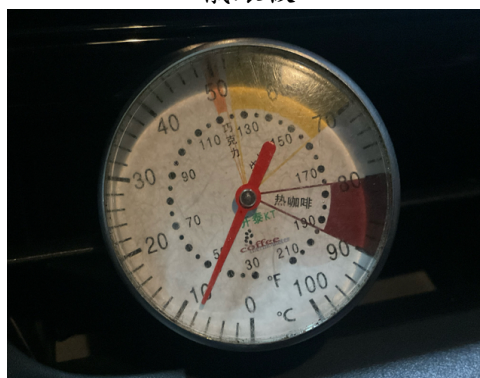
空調溫度

| 5. 前空調風速開關各段風速 | 正常 | 6. 前空調冷氣作動中央出風口溫度 | 7°C |
