認證編號 CPF5219925B042

## 車輛資料 Vehicle Information

## 車輛認證總結報告 Vehicle Inspection Findings

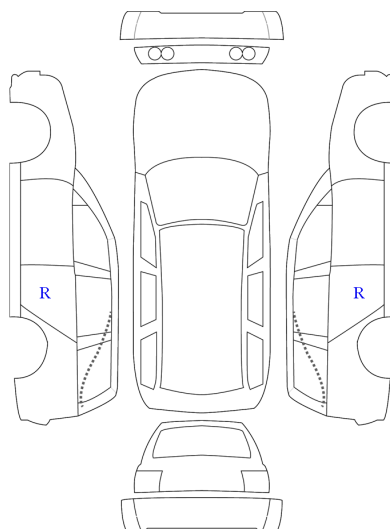
車體外觀圖

本車引擎號碼無異常。

本車車身號碼無異常。

本車輛無泡水跡象。

本車體骨架結構無修復跡象。

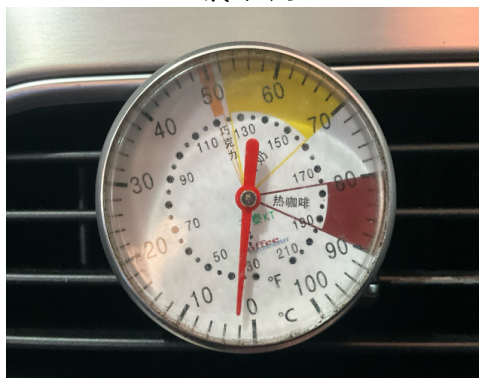
空調溫度

| 5. 前空調風速開關各段風速 | 正常 | 6. 前空調冷氣作動中央出風口溫度 | 3°C |
