認證編號 CPF5219925B045

## 車輛資料 Vehicle Information

## 車輛認證總結報告 Vehicle Inspection Findings

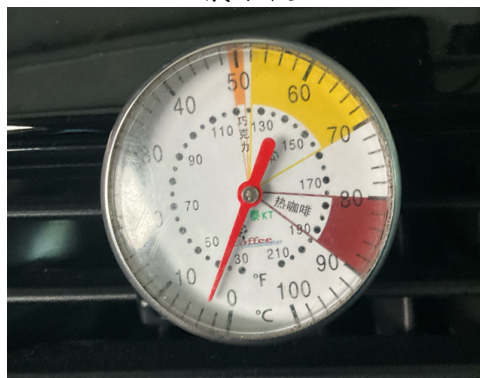
空調溫度

| 5. 前空調風速開關各段風速 | 正常 | 6. 前空調冷氣作動中央出風口溫度 | 4°C |
