# YES 車輛認證書

認證編號 CPF5219925B046

| 廠牌 Make | MAZDA |
| 車型 Model | CX-3 |

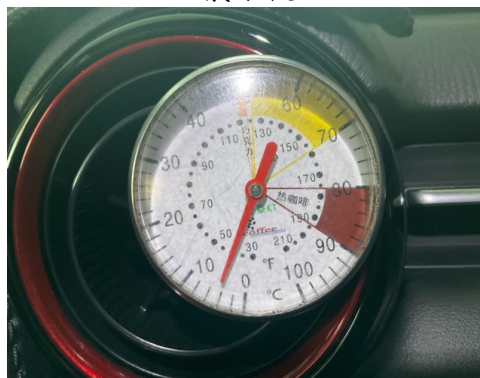
空調溫度

| 5. 前空調風速開關各段風速 | 正常 | 6. 前空調冷氣作動中央出風口溫度 | 5°C |
