# YES 車輛認證書

認證編號 CPF5219925B048

| 車型 Model | WRANGLER |
| 年份 Year | 2019/03 |

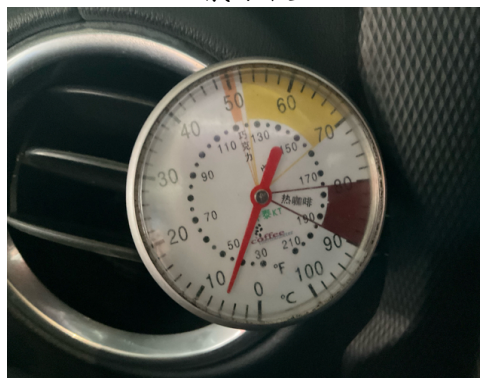
空調溫度

| 5. 前空調風速開關各段風速 | 正常 | 6. 前空調冷氣作動中央出風口溫度 | 5°C |
