認證編號 CPF5219925B054

## 車輛資料 Vehicle Information

## 車輛認證總結報告 Vehicle Inspection Findings

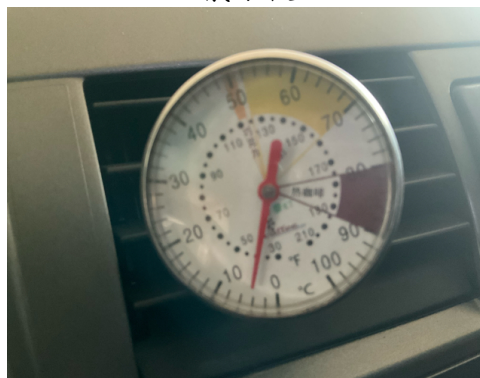
空調溫度

| 5. 前空調風速開關各段風速 | 正常 | 6. 前空調冷氣作動中央出風口溫度 | 5°C |
